VULNERABILIDAD DE LAS ZONAS COSTERAS  
MEXICANAS ANTE EL CAMBIO CLIMÁTICO

# Vulnerabilidad de sitios de anidación de tortugas marinas por efectos de erosión costera en el estado de Campeche

*A. Bolongaro Crevenna Recaséns, A. Z. Márquez García,  
V. Torres Rodríguez y A. García Vicario*

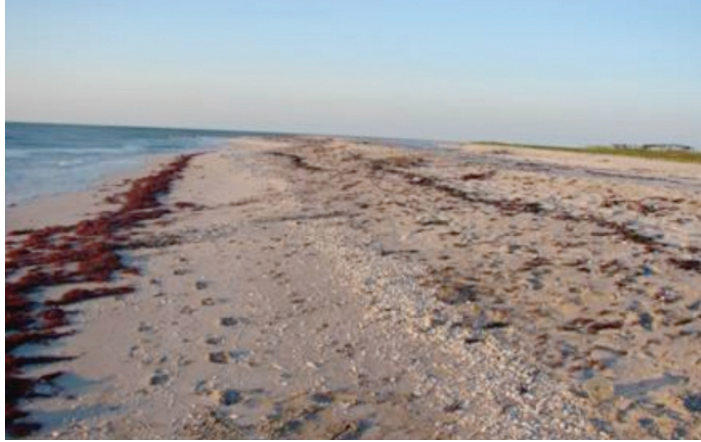
Figura 4. Playas del campamento Isla Aguada, Campeche.

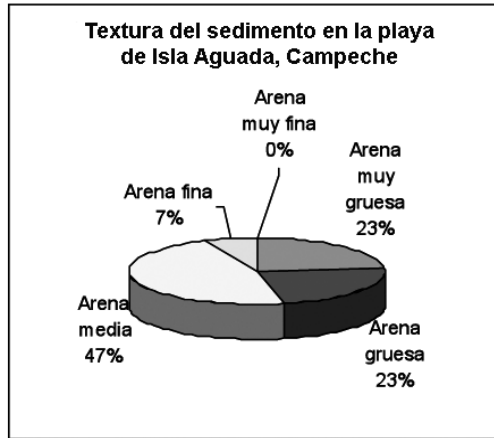
Figura 8. Tipo de textura del sedimento en la playa de Isla Aguada, Campeche.

tos clasificados como arena media. Se observó un menor registro de anidaciones en sitios de textura de arena muy gruesa y fina, probablemente por una preferencia de las tortugas en la selección del sitio buscando condiciones aptas dentro de la cámara de incubación en cuanto a temperatura, humedad y textura del sedimento (figura 8).

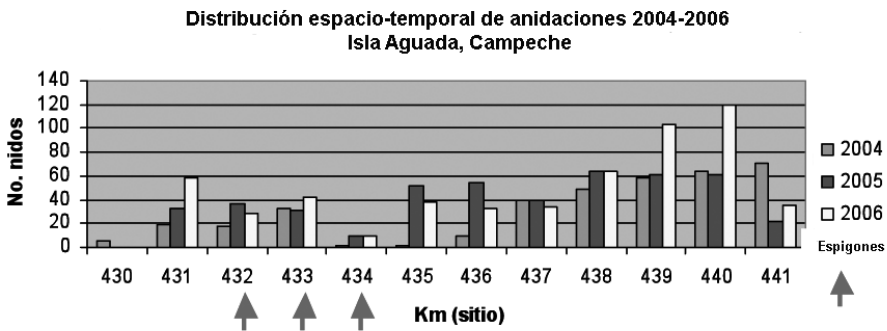
Figura 9. Distribución espacio temporal de anidaciones de 2004-2006, Isla Aguada, Campeche.

Al analizar la distribución espacio temporal de las anidaciones se observa que se registraron menores anidaciones durante los años 2004 y 2005, años que coinciden con la instalación de los espigones, infraestructuras para la protección de la playa que representan un obstáculo para la arribazón de las tortugas marinas a las playas de anidación (figura 6). En el caso del año 2006, se registró un aumento en el número de anidaciones, probablemente como una

respuesta de la dinámica de las poblaciones a los esfuerzos conservacionistas implementados a partir de 1979, sin embargo se observa un desplazamiento de los sitios de anidación hacia los sitios adyacentes (figura 9).

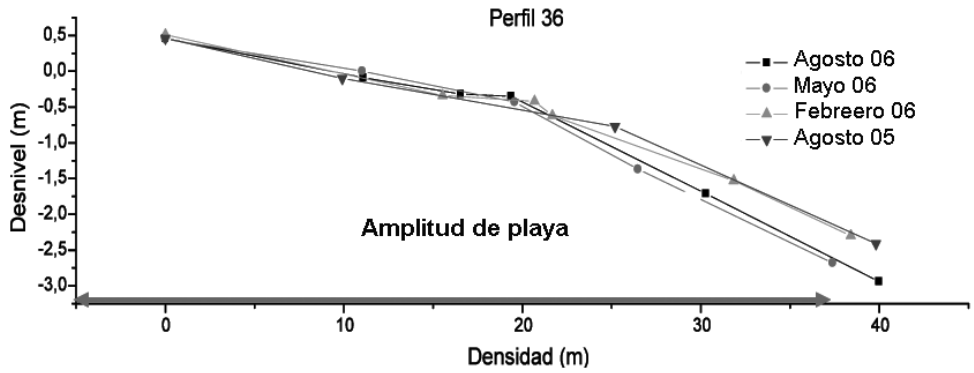
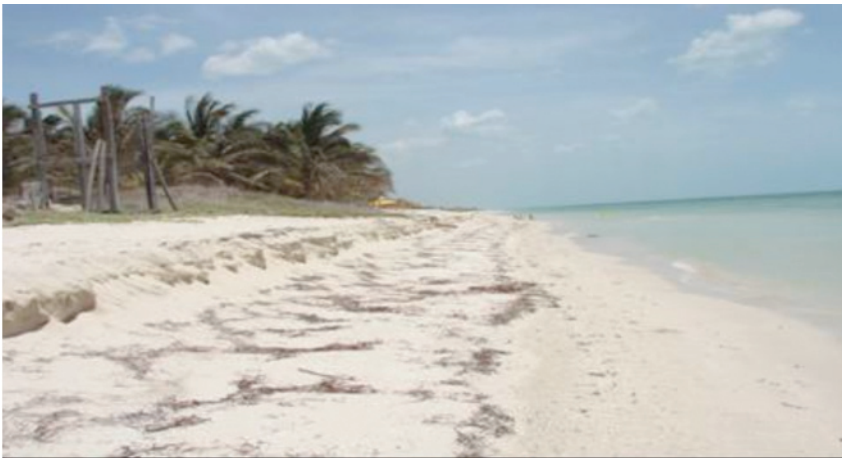
Figura 12. Perfil de playa de Chenkan en época de lluvias 2005, lluvias, nortes y secas del año 2006.

La playa de Chenkan es altamente dinámica, se encuentra en proceso de erosión. El perfil de playa muestra una pendiente pronunciada, poca amplitud de playa y escalones de 1 m de desnivel entre la zona de supraplaya y mesoplaya (figuras 12 y 13).

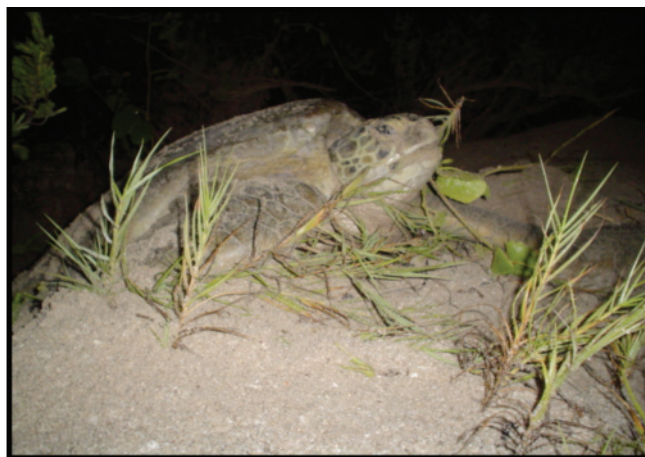
**Figura 15.** *Chelonia mydas* (tortuga blanca) intentando subir la duna para desovar en la playa de Chenkan, Campeche

En esta playa se registran altas densidades de anidaciones de las especies *Chelonia mydas* (tortuga blanca) y *Eretmochelys imbricata* (tortuga Carey), siendo una de las zonas más frecuentadas a nivel nacional por estas especies para anidar (Guzmán, 2005). Los cambios de morfología de la playa por el proceso de la erosión pueden afectar el éxito de las anidaciones al dificultar el acceso de las tortugas a la playa para anidar, así como el éxito de la incubación de los huevos al erosionarse los nidos “*in situ*” y los corrales de incubación (figura 15).

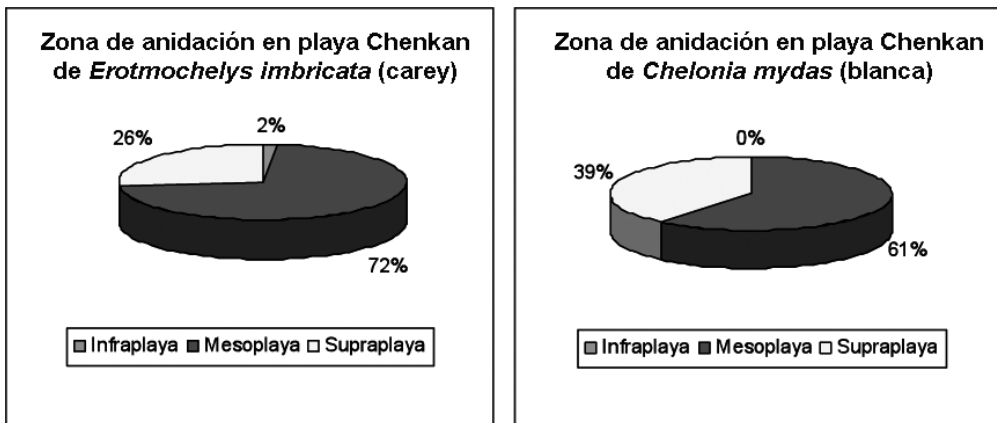
Figura 17. Zona de anidación (infraplaya, mesoplaya y supraplaya) en playa Chenkan de *Eretmochelys imbricata* (tortuga carey) y *Chelonia mydas* (tortuga blanca).

En las playas de Chenkan, las especies *Eretmochelys imbricata* y *Chelonia mydas* anidaron preferentemente en la zona de mesoplaya con 72 y 61% respectivamente (figura 17), da-

tos que se explican al considerar la dificultad para subir el escalón de la playa, a diferencia de la playa de Isla Aguada donde se registró el mayor número de nidos en la zona de supraplaya. Los nidos registrados en la infraplaya fueron del 2 % y correspondieron a la especie *Eretmochelys imbricata*. Estos nidos tienen una probabilidad mínima de sobrevivencia debido a que generalmente se pierden por la erosión o por el exceso de humedad.
