VULNERABILIDAD DE LAS ZONAS COSTERAS DE LATINOAMÉRICA AL CAMBIO CLIMÁTICO

Erosión costera y cambio climático en las costas del municipio de Salina Cruz, Oaxaca

Vicente Torres Rodríguez^{1,3}, Andrea Bolongaro Crevenna Recasens ¹ y Antonio Zoilo Márquez García²

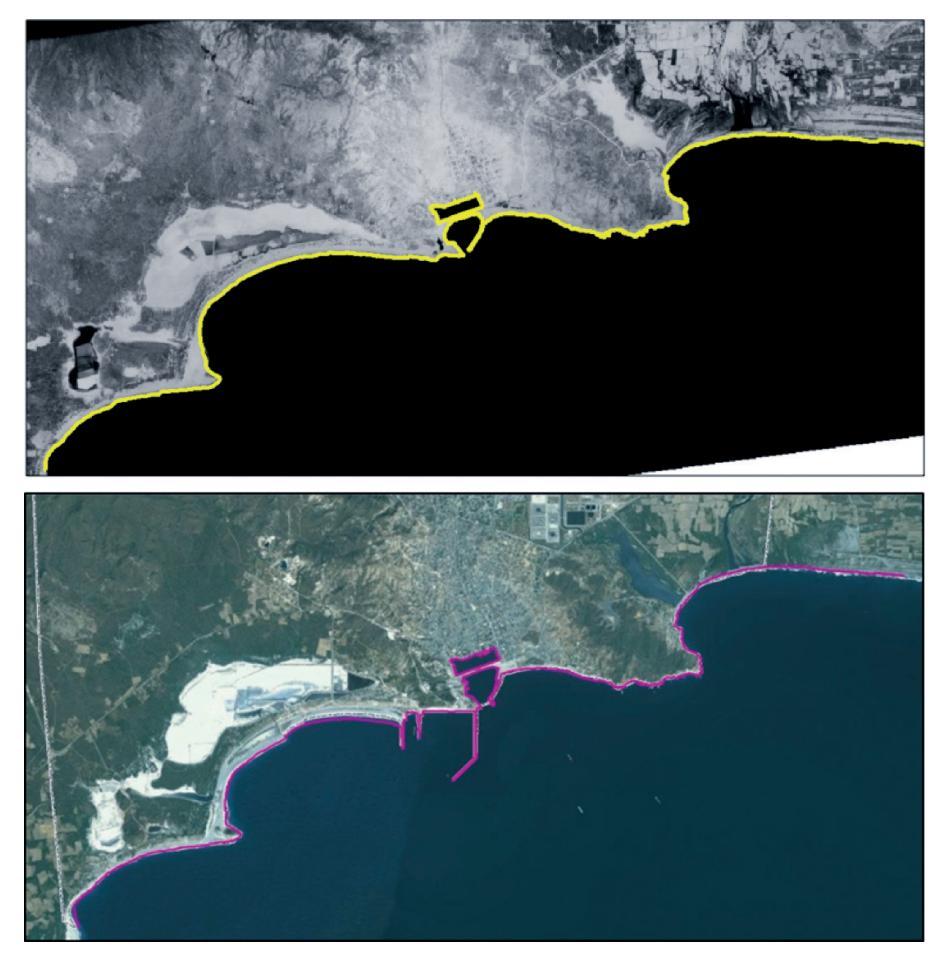
Figura 2. Imágenes de los satélites Corona (1967, arriba) y Digital Globe (2012, abajo) de la zona costera de Salina Cruz.

Todas las imágenes fueron georreferenciadas con respecto a las ortofotografías del INEGI (1995-1996), tomando puntos geográficos inamovibles (puntos de control GCP) en esta imagen y corrigiendo las coordenadas en las imágenes objetivos, utilizando el método imagen-imagen, con deconvolución cúbica y un error medio cuadrático ("RMS") menor de 1.0, lo que significa un error menor de un píxel. El proceso se realizó con los programas de cómputo Ermapper (Erdas[®]) y Envi[®]. La plataforma de GIS fue ArcGis9.3[®].

Una vez georreferenciadas las imágenes se vectorizaron las líneas de máxima marea representadas por la zona húmeda en la playa, observable en las imágenes y fotografías disponibles. Básicamente se buscó la línea de pleamar húmeda, ya que en la mayoría de las imágenes no se conoce la hora de toma y por tanto tampoco se conoce el dato de estado de marea durante la obtención de la imagen. En la figura 2 se muestran como ejemplo, dos imágenes de la zona de estudio, la más antigua correspondiente a 1967 y la otra del año 2012. En ambas imágenes se han delineado las líneas de costa húmeda.

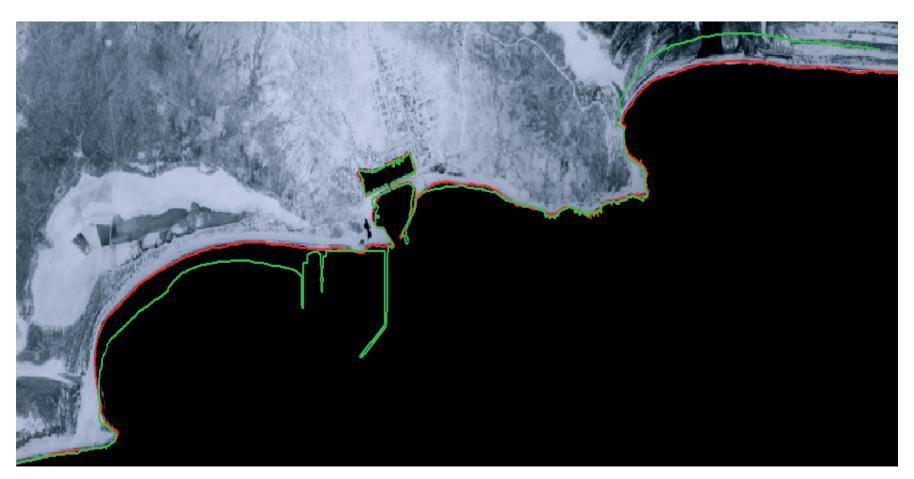
Figura 3. Comparación de las líneas de costa de los años 1967 (satélite Corona, CIA, 2.7 m de resolución en rojo) y 2014 (Digital Globe, en verde, 0.6 m de resolución). La imagen base es la del satélite Corona

En el municipio de Salina Cruz dominan los procesos de acreción en la zona oeste, y los de erosión en la zona este. En otras palabras, al oeste dominan procesos constructivos de costa mientras que hacia el este dominan los procesos destructivos. En la figura 3 podrán observarse grandes extensiones de avance de la línea de costa ganando

terrenos al mar, en la porción oeste, mientras que en la zona este el mar ha penetrado en el continente. No obstante, si se hacen balances regionales, ambos fenómenos, erosión y acreción se balancean en cuanto a áreas se refieren. En la tabla 1 se muestran los resultados regionales de la dinámica de las costas del municipio para el periodo 1967-2014. Podrá verse que la longitud de la línea de costa ha cambiado, pasando de 28.6 km en 1967 a 34.6 km en 2014. Las condiciones de crecimiento de playas en el municipio se explican por la creación de playas artificiales por obras de protección costera relacionadas con el puerto de Salina Cruz y con la refinería Dovalí Jaime y otras obras costeras. En la misma tabla se observa que las diferencias de área costera son todas de signo positivo en cada uno de los periodos estudiados, y que el balance neto en hectáreas para el periodo 1967-2014 (47 años) es una ganancia de 23.97 hectáreas como terrenos ganados al mar. Puede notarse que el mayor crecimiento de la zona costera fue en el periodo 1967-1995 con un total de 82.34 hectáreas, periodo de mayor construcción del puerto antes mencionado. En la misma tabla aparece que el desplazamiento neto de la línea de costa en el municipio fue de +6.93 m en el lapso de 47 años, lo que da una tasa neta de erosión/ acreción de 0.15 m/año. Todos estos resultados sugerirían una dominancia de los procesos acrecionarios, pero como se verá enseguida, si se analizan separadamente los procesos de erosión y de acreción, se plantean escenarios completamente distintos.

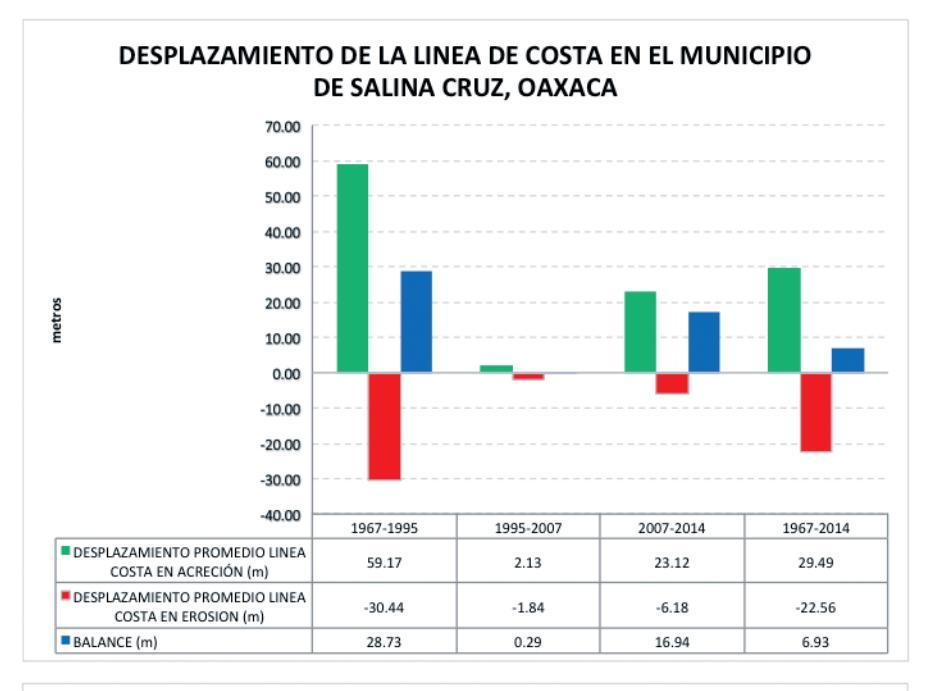
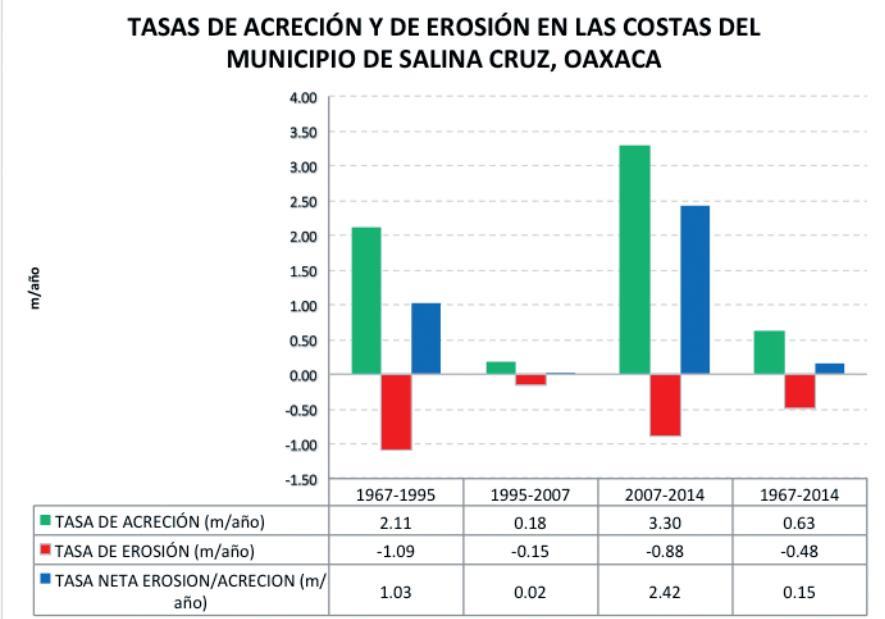
Figura 4. Desplazamientos de la línea de costa y tasas de acreción y erosión en la zona costera del municipio de Salina Cruz, Oaxaca para varios periodos entre 1967 y 2014.

Una síntesis gráfica de los desplazamientos de la línea de costa y las tasas de acreción y de erosión en la zona de estudio se ilustran en la figura 4. Las descripciones corresponden a lo anotado en los párrafos precedentes.

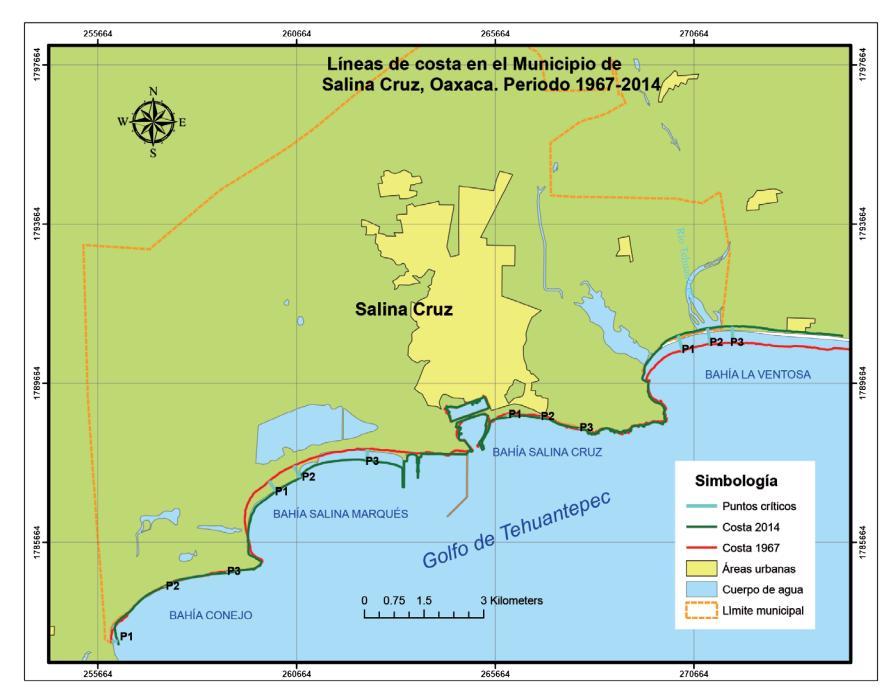
Figura 5. Localización de sitios críticos de erosión y acreción en la zona costera del municipio de Salina Cruz, Oaxaca. Para cada bahía se han designado los puntos más importantes (P1, P2, P3).

Con base en el estudio regional, se detectaron varios "puntos críticos" en la zona costera de Salina Cruz. Se trata de localidades en donde se obtuvieron valores altos bien sea de acreción o de erosión, designadas aquí mediante las letras P1, P2 y P3 dentro de cada bahía (figura 5).

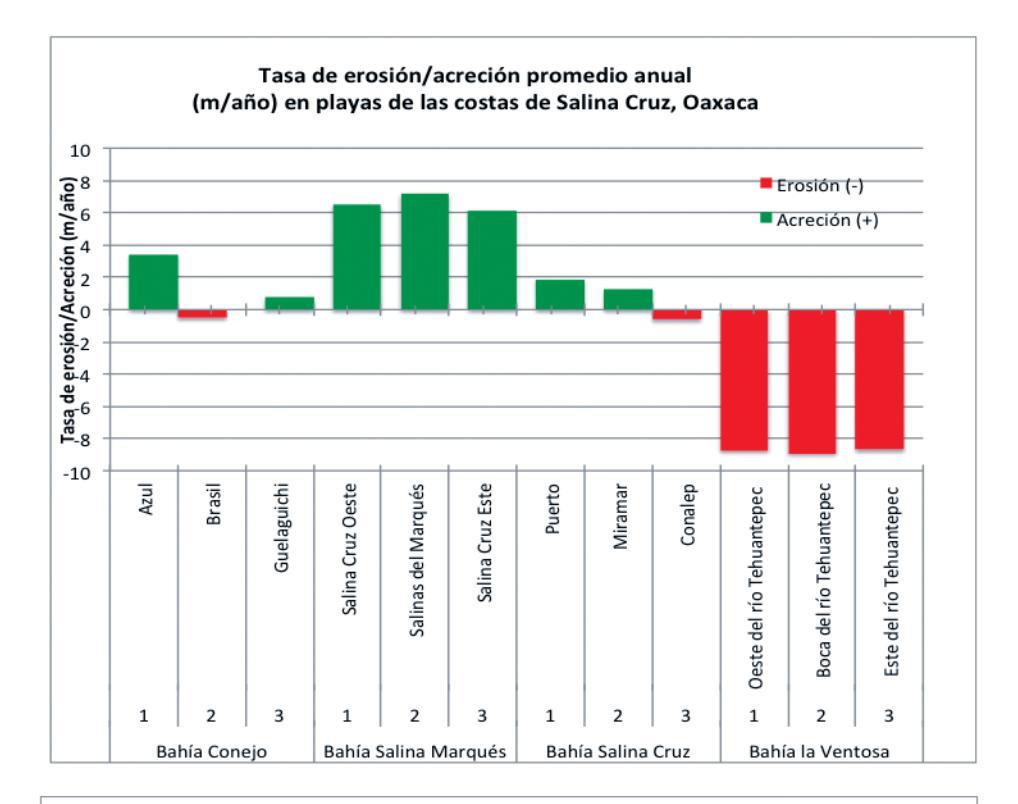
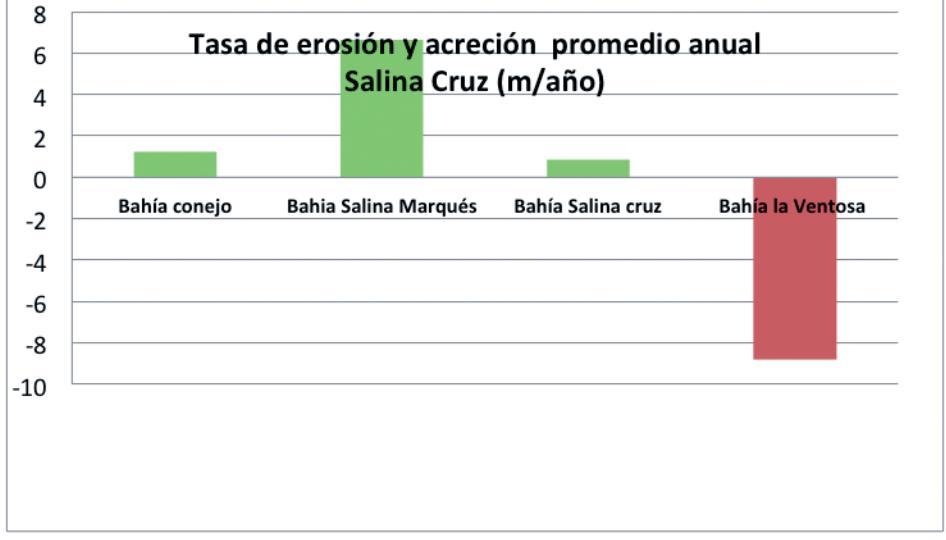
Figura 6. Tasas de erosión promedio anual en sitios críticos de las bahías de Salina Cruz, Oaxaca.

A continuación se describen con mayor detalle los desplazamientos de la línea de costa y las tasas de acreción/erosión en los sitios críticos, descritos desde la bahía Conejos al oeste, hasta la bahía La Ventosa en el este. En la figura 6 se ilustran de manera gráfica los valores registrados.

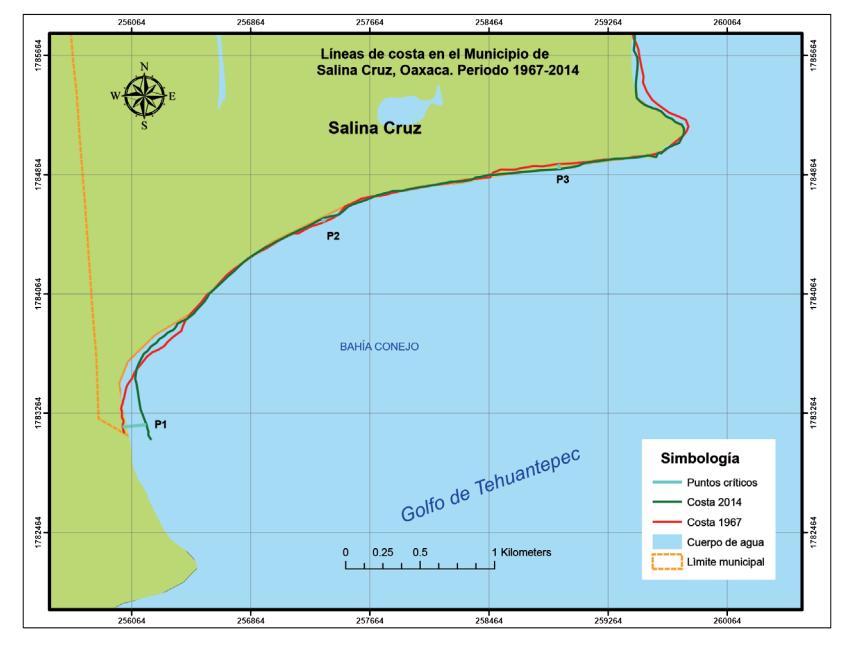
Figura 7. Cambio en la línea de costa en el periodo 1967-2014 en la bahía Conejo, localizada en la parte oeste del municipio Salina Cruz, Oaxaca.

En la bahía Conejo se estudiaron las playas Playa Azul (P1), Playa Brasil (P2) y Playa Guelaguichi (P3) (figura 7). En esta bahía se observa en el punto P1 un proceso de acumulación de 161.3 m con una tasa de 3.43 m /año (tabla 4), donde los vientos en época de "Nortes" desplazan los sedimentos arenosos hacia el sur incrementando la amplitud de la playa y formando dunas, pero causando erosión en la playa al norte del punto P1.

Por otro lado, en las playas Brasil y Guelaguichi (puntos P2 y P3, respectivamente), las variaciones de la línea de costa presentan erosión de 23 metros (-0.5 m/año) y acreción de 35 m (0.75 m/año), respectivamente. Estos valores muestran una morfología relativamente estable.

Puede concluirse que bahía Conejo, aparentemente no ha sido afectada por los cambios hidrometeorológicos ni antropogénicos, y su dinámica es muy parecida a la que tenía hace 50 años, por lo que se observa una morfología estable de sus playas.

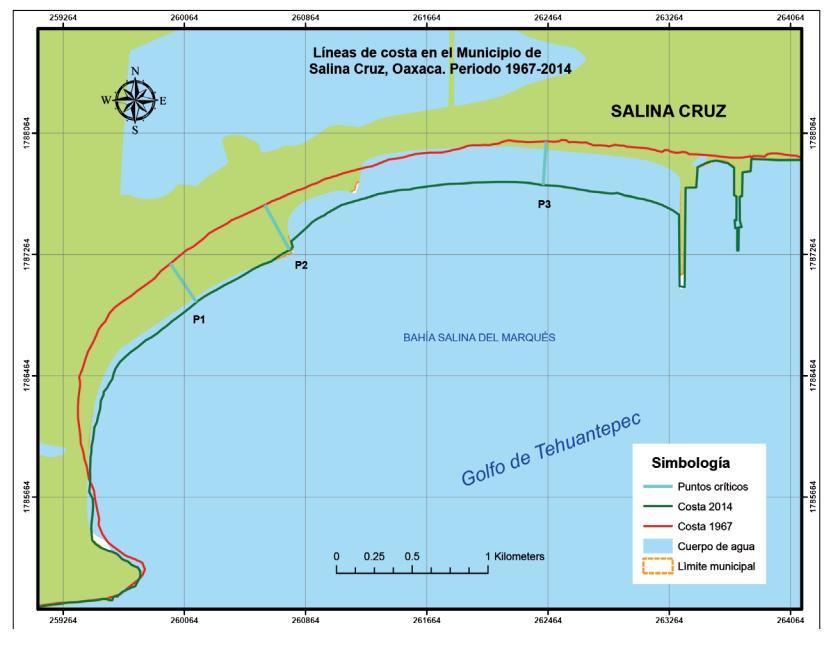
Figura 8. Cambio en la línea de costa en el periodo 1967-2014 en la bahía de Salina del Marqués, Oaxaca.

La bahía Salina del Marqués comprende las playas de Salina Cruz Oeste, Salina del Marqués y Salina Cruz Este. Se caracteriza por la presencia de obras de protección formadas por escolleras. En esta bahía se presentan fuertes acreciones de más de 300 metros, dando un promedio de acreción de 6.6 m/año, la cual es de origen antropogénico. (figura 8). La mayor parte del crecimiento de estas playas se debe a actividades de relleno de arena realizadas por la Terminal Marítima de Pemex. Al oeste de la bahía Salina del Marqués se observa un área de erosión.

El crecimiento de esta playa se debe principalmente a que las escolleras antes mencionadas interrumpen el transporte litoral proveniente del suroeste de la bahía. En combinación de con el vertido de material arenoso producto del desazolve de la Terminal Marítima de Pemex.

Cabe destacar que la parte comprendida entre la escollera central y la escollera oeste del puerto de Salina Cruz, mostró de 1967 al 2014 una acumulación de 289.22 m (P3) con una tasa de acreción de 6.15 m/año aproximadamente. El crecimiento de esta playa se debe a que las dos escolleras sirven como trampas de acumulación de los sedimentos arenosos provenientes del transporte litoral, donde parte de los sedimentos provendrían de la zona hoy ero-

sionada localizada en el extremo suroeste de la bahía (figura 8). La mayor parte del crecimiento de estas playas se debe a actividades de relleno de arena realizadas por la Terminal Marítima de Pemex. Al oeste de la bahía Salina del Marqués se observa un área de erosión.

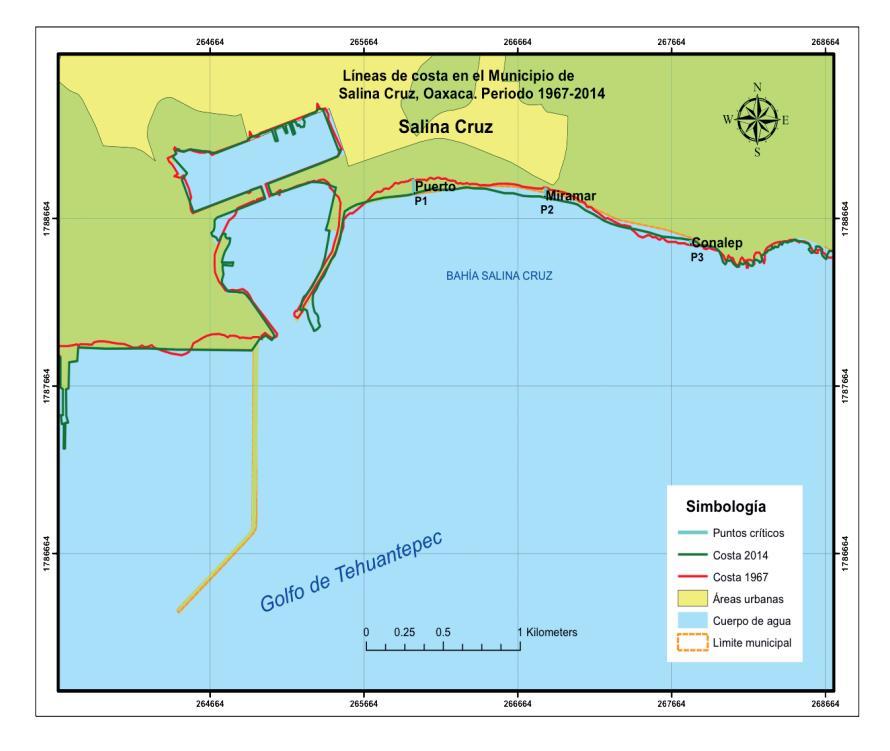
Figura 9. Cambio en la línea de costa en el periodo 1967-2014 en la bahía de Salina Cruz, Oaxaca. P1: Puerto; P2: Miramar; P3: CONALEP.

Analizando las líneas de costa de 1967 y de 2014, la playa de la bahía Salina Cruz ha tenido en los puntos de medición (P1 y P2) una acreción de 88 y 61 m, respectivamente, con una tasa de acreción de 1.8 y 1.3 m/año, que en un período de 47 años se puede considerar como una playa con ligero crecimiento. No obstante, en el P3, localizado al este de la bahía, se presenta un proceso erosivo de 30 m con una tasa de erosión de -0.6 m/año, denotando un transporte litoral de sedimentos con dirección de este a oeste de los materiales erosionados del litoral rocoso presentes al este de la Bahía (figura 9). Como en el caso de la bahía del Marqués, las zonas con acreción deben su mayor parte del sedimento nuevo a las obras del puerto adyacente

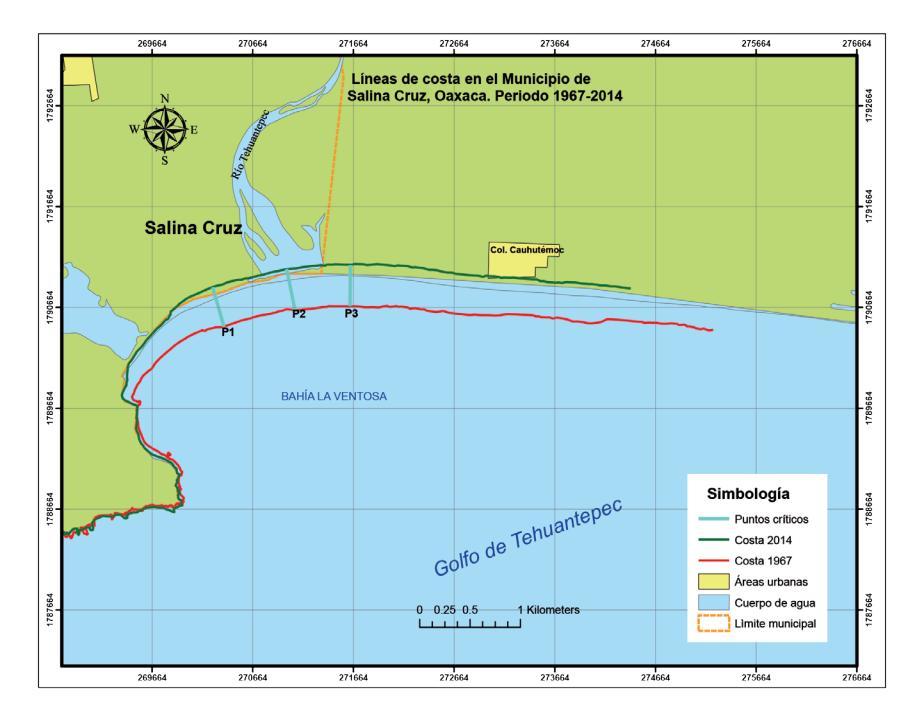
Figura 10. Cambio en la línea de costa en el periodo 1967-2014 en la Bahía de La Ventosa.

En esta bahía se encuentra la desembocadura del río Tehuantepec y el estero La Ventosa formado por la descarga de una corriente que atraviesa la refinería Antonio Dovalí Jaime (figura 10).

En esta bahía se observa un fuerte cambio de la línea de costa entre 1967 y el año 2014, con una pérdida de playa de 410

m en promedio, estimándose una tasa de erosión de -8.0 m/año, que es de las más altas registradas en el país. La falta de sedimentos desde el continente, para el sostenimiento de la playa podría estar causado primero por la retención de arena en la presa Benito Juárez que produce una disminución del aporte sedimentos a la costa del río Tehuantepec, y por la interrupción del transporte litoral de los sedimentos provenientes del este por los vientos Tepehuanos (del norte) que desvían los sedimentos del litoral hacia el mar.

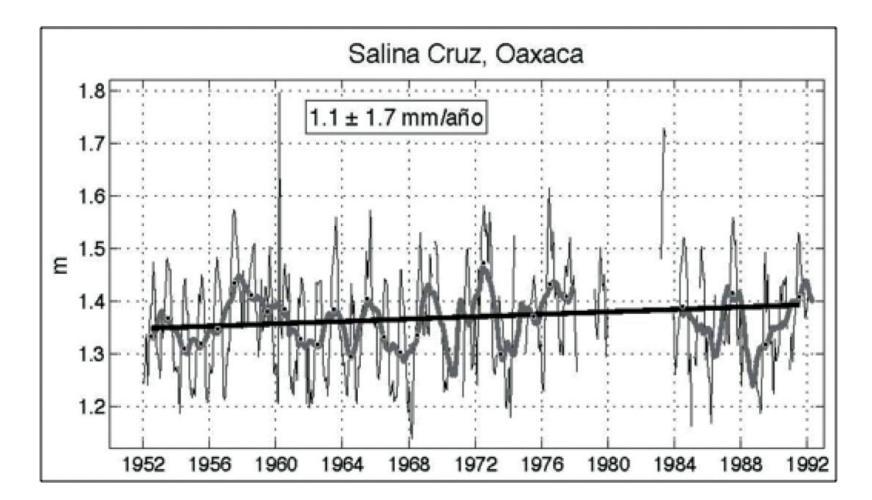
Figura 11. Tendencia del nivel del mar en Salina Cruz, Oaxaca. (Fuente: Zavala et al., 2011).

Las tendencias de cambio en el nivel medio del mar en el Océano Pacífico de México determinados del análisis estadístico de los registros del Servicio Mareográfico Nacional (SMN) (Zavala *et al.*, 2011), muestran que el nivel del mar se está incrementando en tasas variables desde 1 hasta 16 mm/año (tabla 6 y figura 11). Para el caso de la estación Salina Cruz es de 1.1.±1.7 mm/año.

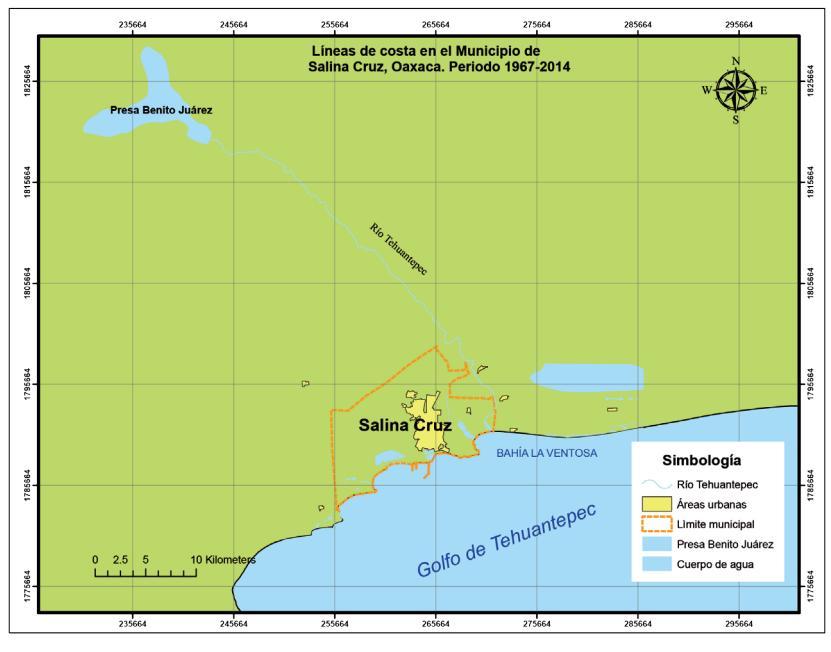
Figura 12. Localización de la presa Benito Juárez en el río Tehuantepec y su relación con la bahía La Ventosa.

De acuerdo con la dinámica de las playas, una playa requiere de un aporte de sedimentos que reemplace a los que de manera natural salen de las zonas protegidas. En la zona de bahía La Ventosa las fuentes de sedimentos son el río Tehuantepec y los provenientes del estero La Ventosa. Ambas fuentes han sido interrumpidas aguas arriba por la construcción de la presa Benito Juárez (construida en 1961), localizada en Jalapa del Marqués (figura 12), así como por las rectificaciones y los canales asocia-

dos al estero La Ventosa por obras en la refinería Antonio Dovalí Jaime. Cabe mencionar que la presa se encuentra azolvada en más del 26%, pasando de una capacidad original de 947 millones de m³ en 1961 a 697 millones de m³ en 2017 (www.conagua.presas.mx). Es decir, en 56 años ha retenido 250 millones de m³ de sedimentos (4.46 millones de m³ al año), mismos que no arribaron a la zona costera para alimentar las playas de la bahía La Ventosa.

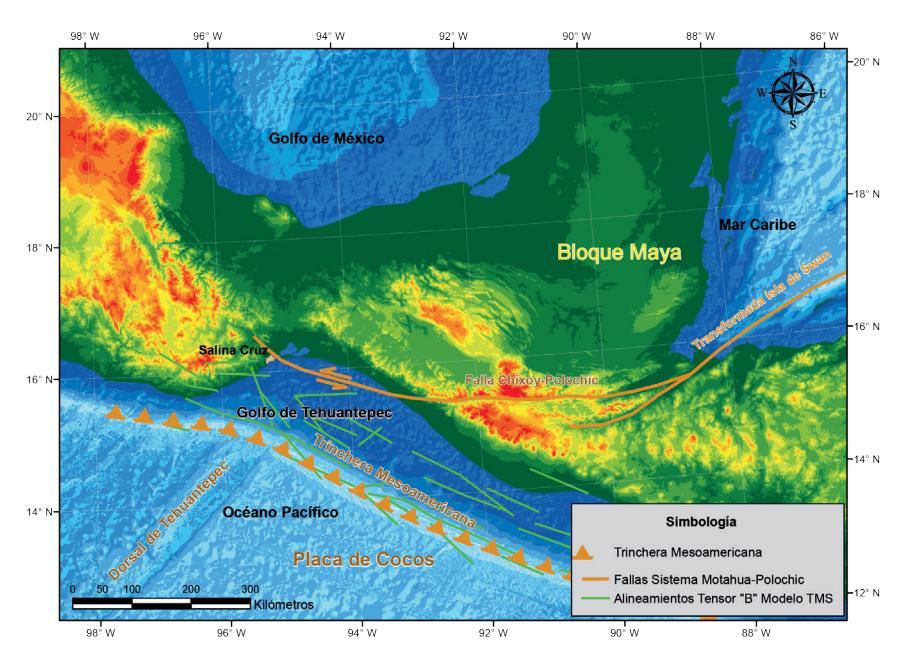
Figura 13. Rasgos tectónicos de la zona del Golfo de Tehuantepec y América Central. Los alineamientos del Tensor "B" TMS fueron tomados del Harvard, 2008. Batimetría elaborada a partir de datos de GEBCO (2017). General Bathymetric Chart of the Oceans.

zona de divergencia del propio golfo de Tehuantepec y la zona de convergencia en la Trinchera Mesoamericana. Este contexto tectónico le imprime a la zona no solo una geodinámica de intensas fuerzas continentales sino una fuerte interacción con fuerzas exógenas especialmente las hidrodinámicas (interacción atmósfera-océano-continente) afectadas estas últimas por el entorno de cambio climático y elevación mundial del nivel del mar. El área de estudio se localiza frente a una estrecha plataforma continental (116 km de ancho), relativamente ancha si se considera que prácticamente no existe plataforma continental en litoral del Pacífico Mexicano. (figura 13 y figura 1, recuadro).
